山西共达简报

山西共达建设工程项目管理有限公司 2019 年第 10 期（总第 106 期）2019 年 10 月 28 日

挡土墙渗漏的原因探讨

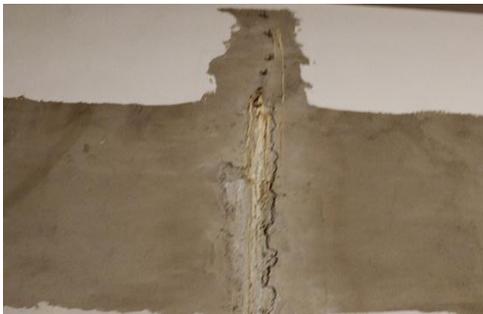
3、拆模后，混凝土表面没有及时覆盖、养护，受风吹日晒，表面游离水蒸发过快，在水泥终凝前，由于水分的较快损失，使得水泥水化不完全，再加上施工过程中振捣不充分，使得水化硅酸钙胶的数量相对较少，并且与骨料的黏结不紧密，形成了很多毛细孔，空隙和孔洞，大的孔洞在水压较大的情况下，本身就会引起渗水；而在拆模后，因为墙体的构件是竖向构成，也不容易进行养护，墙外侧的散热快会产生收缩，而内部的“箱体”散热很慢，会对外部的变形产生抗拒，产生内应力。此时，当内应力超过混凝土的抗拉强度值时，在墙体上就会开始出现裂纹。使地下水从裂纹渗入到墙体内部，会引起钢筋的锈蚀，加速混凝土的碳化，降低混凝土的耐久性和抗疲劳。不仅影响了使用性能，而且影响结构的整体性和刚度。

已注浆

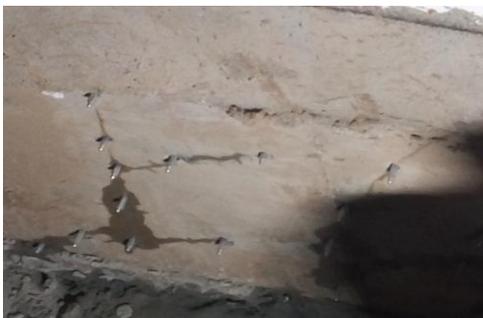
延裂纹注浆

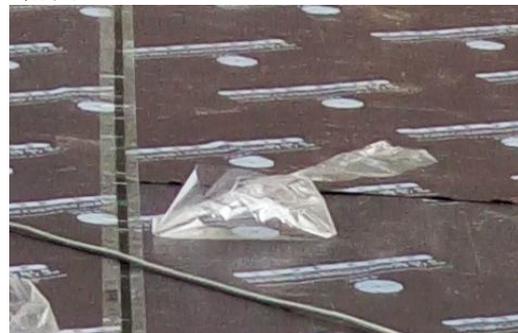
搭接长度不够 接头处存在张嘴

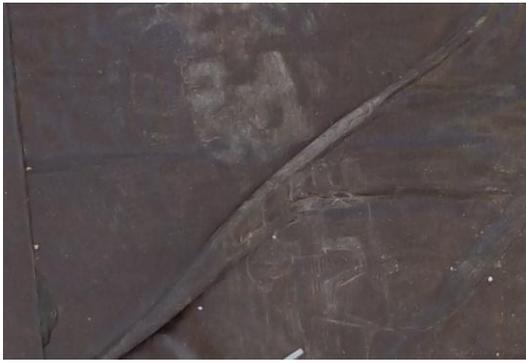
粘接不牢固，表面存在皱纹

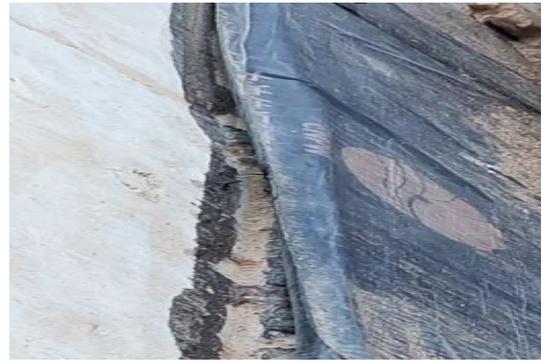
防水卷材收口错误做法（基层清理不干净）

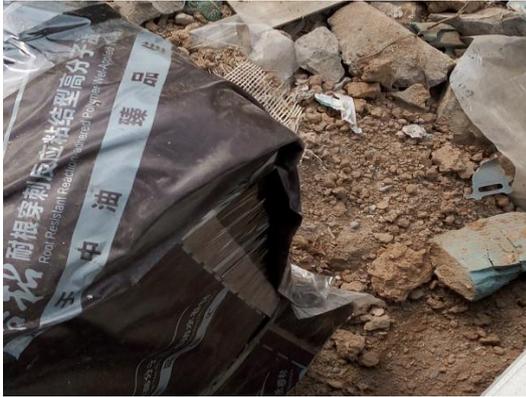
墙角部位错误做法

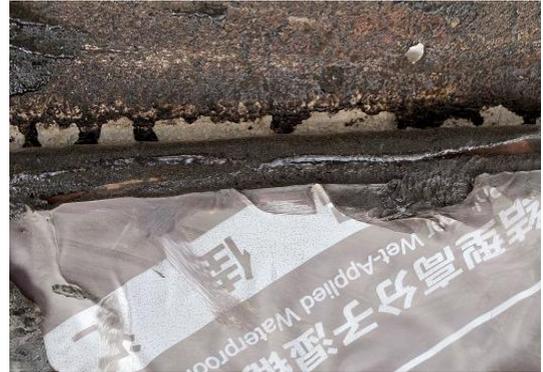
粘结油不密实

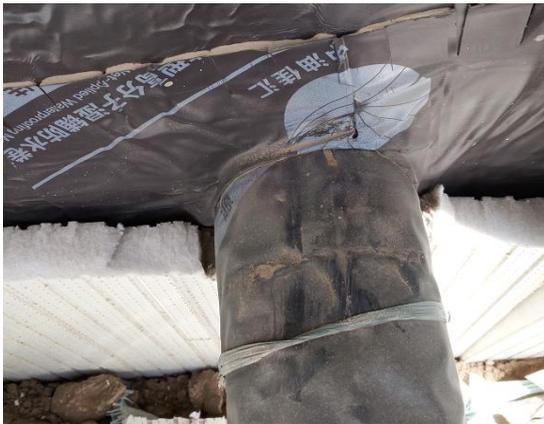
出墙管根部错误做法

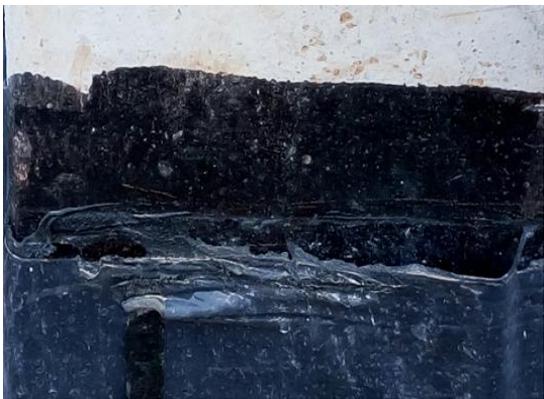
防水卷材收口错误做法（卷材过分烧烤）

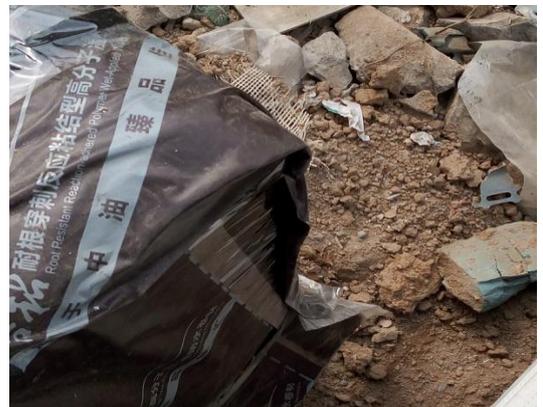
在太原、临汾、孝义、晋城等山西一些地方回填土时，一般使用 20—50mm 厚聚氯乙烯泡沫板做防水层的保护层，本来泡沫板能缓冲和吸收回填土压力对防水层的破坏。但在实际中，回填土一般由建设单位组织施工，不按规范要求分层回填，并且回填土中存在大块混凝土、砖头瓦块、杂填土和建筑垃圾等杂物，又使用大推土机和装载机回填，这样在回填过程中直接造成防水保护层及卷材防水层的破坏，致使存在渗漏。

回填建筑垃圾等杂土
